精錬所で雷による停止を解消

雷による過渡現象が多い硫黄回収装置内のサーマル・リアクター

北アメリカの精錬所

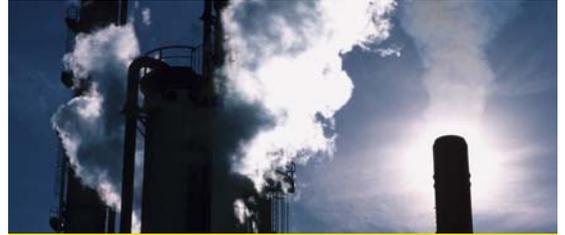
本製品は3年以上、雷によって停止したことはありません。

精錬所では、2台の Rosemount 644H Smart Head Mount 温度伝送器を設置してから、3年以上、雷により停止したことはありません。

Rosemount 644H には、高電圧処理器や雷による電氣的過渡現象の削減・解消のために設計された独自の診断アルゴリズムを搭載しています。すべての新型 644H で使用できるソフトウェア・ソリューションを「Open Sensor Holdoff」と呼びます。Open Sensor Holdoff オプションの標準設定により、電磁波障害 (EMI) の高い状況で Rosemount 644H をより強固にできます。伝送器のアラームを起動する前に、オープン・センサのステータスについて、伝送器に追加検証を行わせることで実現しています。追加検証によって、オープン・センサ条件が有効でないことが示されると、伝送器のアラームは起動しません。ソフトウェア診断により、多くの雷雨および過渡現象が操作や安全性に影響を及ぼさなくなり、644 は優れた出力を維持できます。
