费希尔® 除气塔液位调节解决方案

除气塔液位——调节阀解决方案

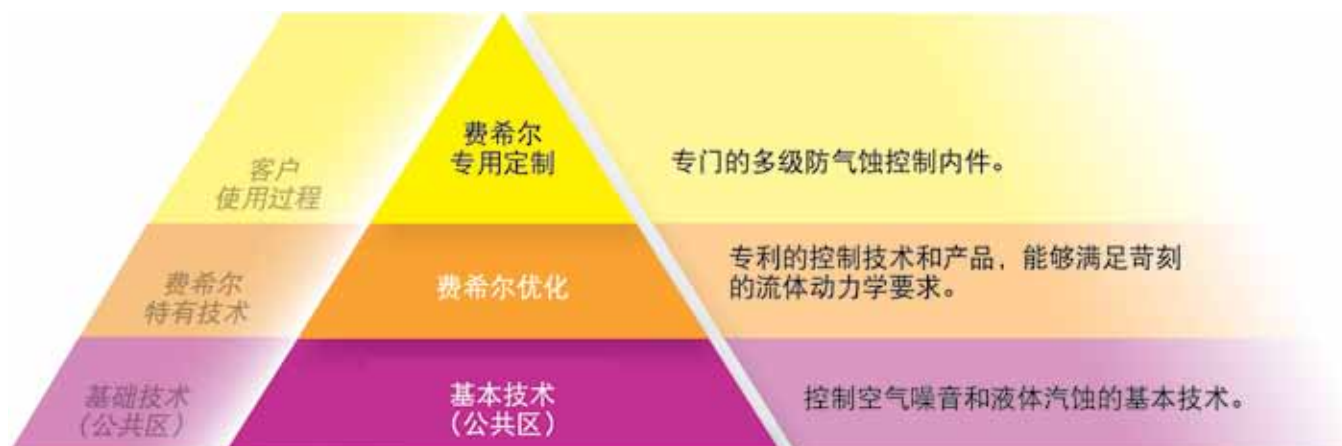
费希尔专用定制

一个配有噪声衰减器的旋转阀调节性差且反复受到气蚀损坏，几乎每年都要更换昂贵的内件。费希尔对该问题的解决方案是采用大流量直通阀，配备特性化 Cavitrol® III 两级式内件和 ENVIRO-SEAL® 填料函，具有优良的阀杆密封性能。详情访问 www.Fishersevereservice.com。

费希尔优化

Cavitrol® Trim

- 特殊形状的孔道和钻孔技术使介质压力保持在汽化压力之上。
- 与费希尔高压、大流量阀体结合使用，防止气蚀，起到关闭紧密和降低振动水平的效果。

基本技术

- 标准内件调节阀。
- 内件采用硬化材料制造，延长了工作寿命。
