## Fieldbus 502

# Revisión y solución de problemas

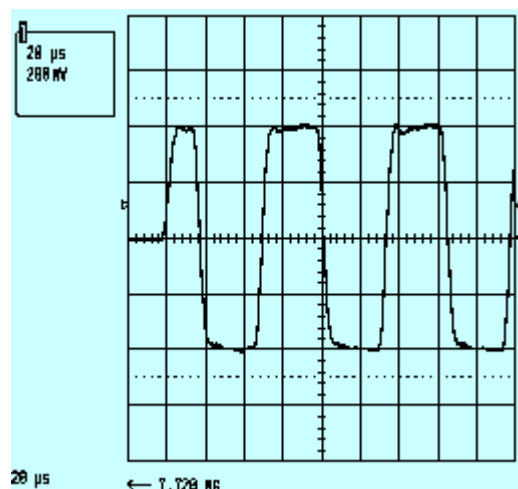
Afortunadamente, las señales tienen firmas — o formas de onda — fácilmente reconocibles que usted puede usar para identificar rápidamente la señal y cualquier problema asociado con ésta. A continuación se muestra una firma normal.

Una señal normal tendrá formas de onda bien formadas y se definen mediante:

- Una pendiente ascendente lineal
- Parte superior de la onda bien definida
- Una pendiente descendente lineal
- Parte inferior de la onda bien definida
