Computador de Vazão modelo Floboss 407

Relatório de Ensaio de Queda Livre

Relatório N° NMi 051031 Parte 2 de 2

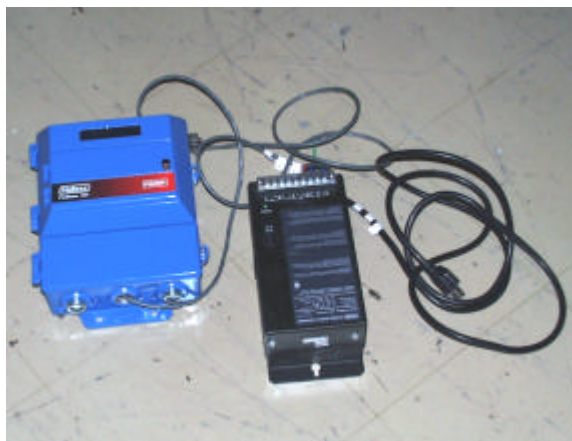
Foto 1 – Computador de Vazão modelo Floboss 407

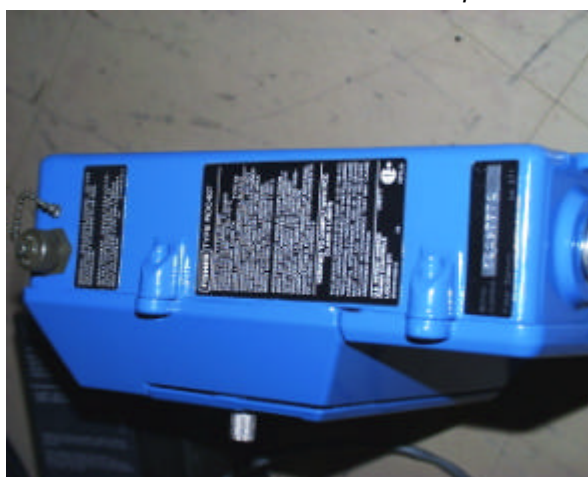
Foto 2 – Detalhe da localização da etiqueta de identificação

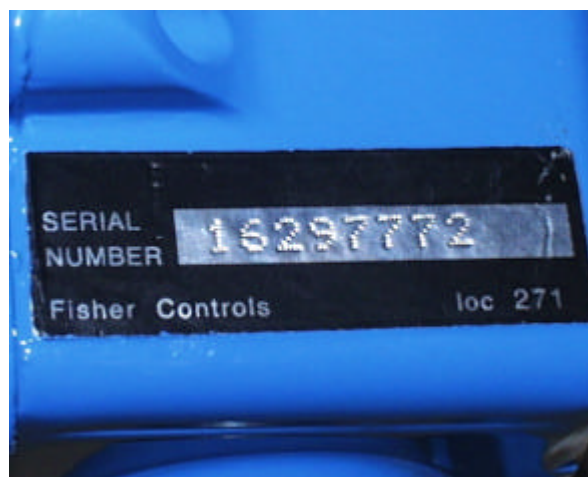
Foto 3 – Detalhe da etiqueta de identificação
